貯水槽清掃完了報告書

施 設 名 称	〇〇ハウス
所 在 地	東京都世田谷区
建 築 用 途	共同住宅
受 水 槽	FRP製 1.7m ³
高 置 (高 架) 水 槽	FRP製 1.7m ³
清 掃 年 月 日	平成19年〇月23日

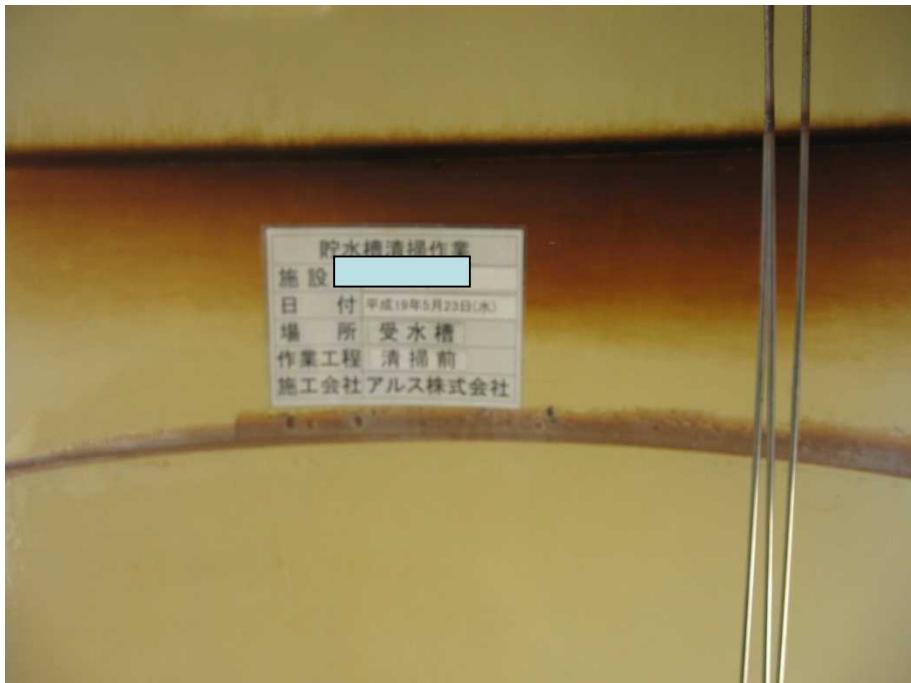
受水槽
清掃前

槽内及び槽直上部に給水管以外の配管はないか	○																																																																														
クロスコネクション(他の配管と連結)はないか	○																																																																														
維 持 管 理	点 檢 項 目	判 定																																																																													
持 管 理	槽内周辺に槽水質を汚染させるようなものはないか	○																																																																													
	ポンプ室等の清掃、整理	○																																																																													
	槽内の錆・沈渣・油・異物・亀裂・水垢・塗装の剥れ	×																																																																													
	内部ステー(支柱)の状況	/																																																																													
	電極棒の状況	○																																																																													
	満減水警報の差動確認	○																																																																													
	給水ポンプの状況(整理状況・性能)	○

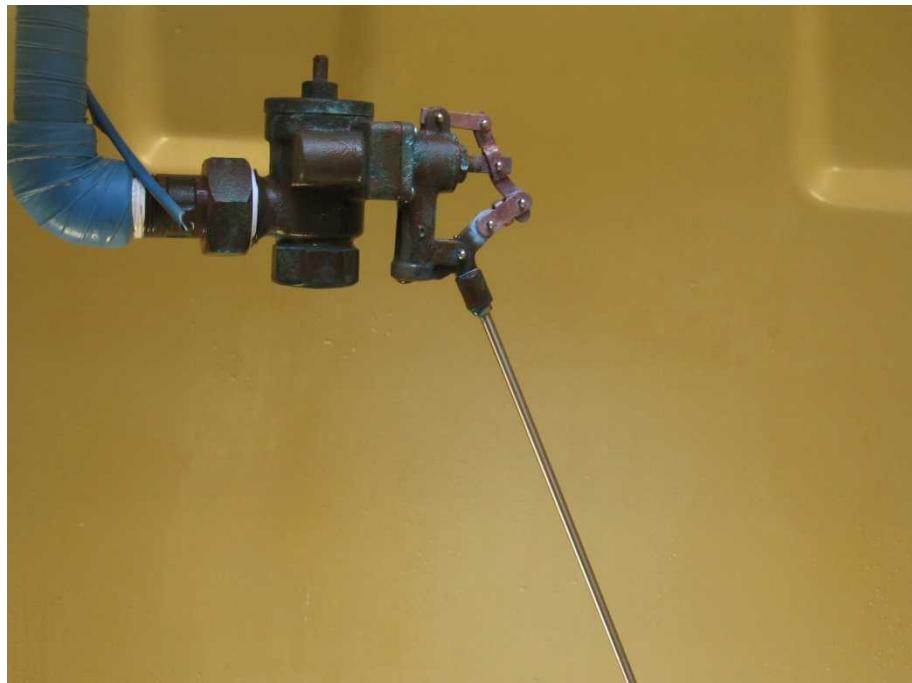
ボールタップの状況

ボールタップ本体にサビが発生しています。

継続使用で『給水できなくなる』又は『水が止まらなくなる→水があふれる』可能性があります。

次の清掃で交換お勧めします。

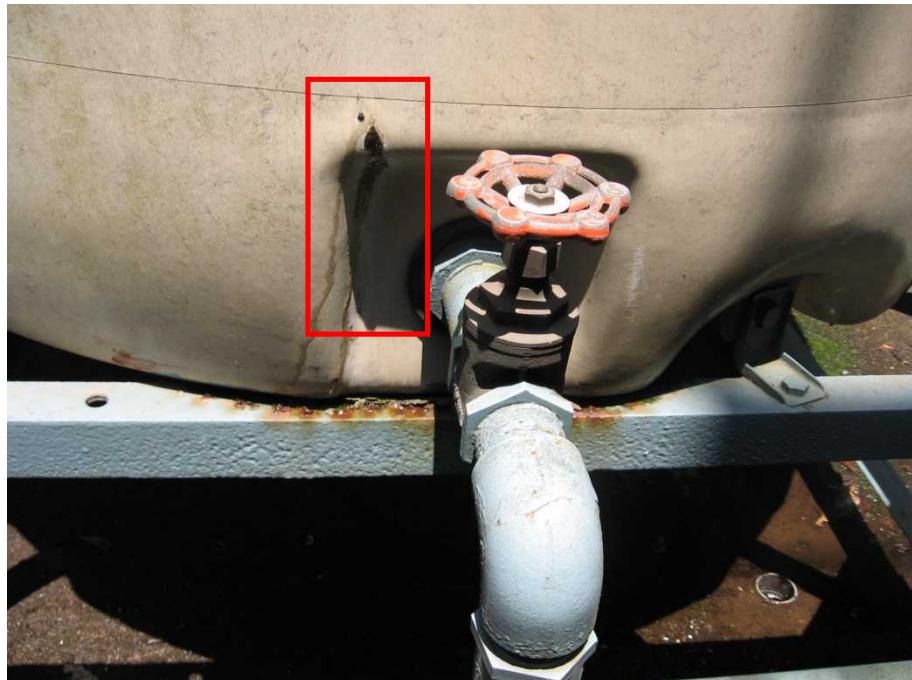
受水槽亀裂の状況

受水槽に亀裂があります。
水圧で亀裂が広がりタンク破裂の危険があります。

二通りの対策があります。
① タンクの交換
② ガラス繊維(FRP綿)の貼り合せ補修

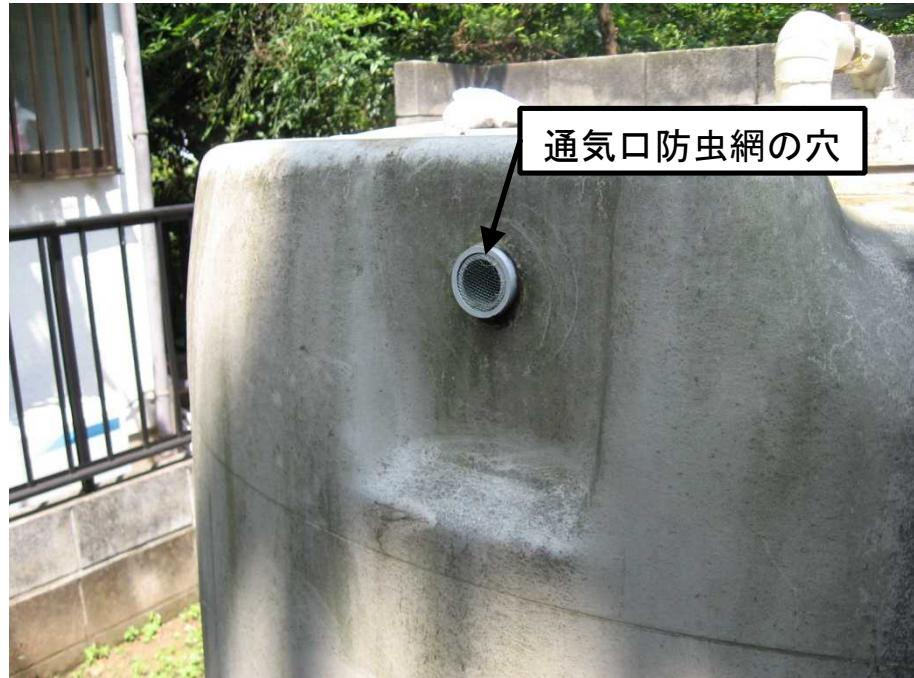
補修前

受水槽通気防虫網補修

現状ではオーバーフロー管がありません。
配管加工が必要です。

受水槽・高置水槽 通気防虫網取付補修済み
